5. 金属製風除室

<解説図> 製品名【金属製風除室】

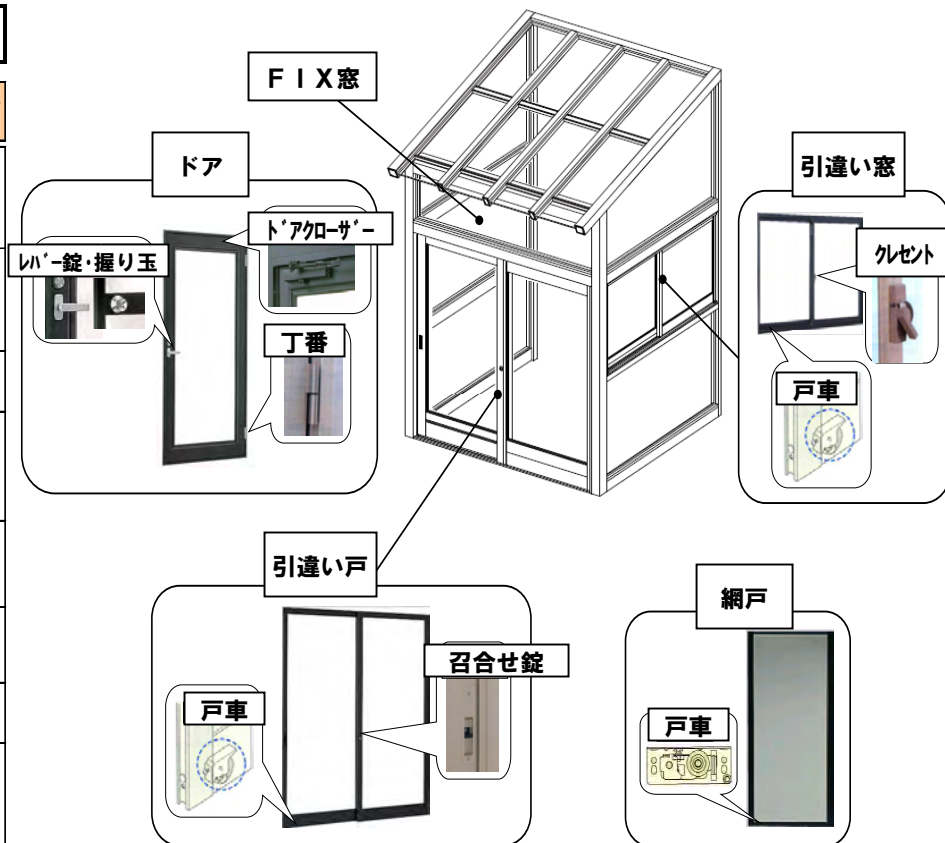
点検部位等 (図を参照)	劣化チェック項目 補足	兆候有無	経年劣化進行に伴い予想される 具体的事象(危害情報等)
引違い戸	① 召合せ錠: ・動きが重くなった、滑らかに動かない ・ガタツキがある	有 無 -	・開閉、施錠ができなくなる ・閉じ込められる
	② 戸車: ・動きが重くなった、滑らかに動かない ・異音、雑音がある	有 無 -	・戸車の磨耗または破損等
引違い窓	③ クレセント: ・取付けネジのゆるみがある	有 無 -	・クレセントの外れ
	④ 戸車: ・動きが重くなった、滑らかに動かない ・異音、雑音がある	有 無 -	・戸車のレールからのはずれ ・戸車の磨耗または破損等
ドア	⑤ ハンドル、握り玉: ・ガタツキがある ・ネジのゆるみがある	有 無 -	・内部部品が破損して開閉できない ・閉じ込められる
	⑥ ドアクローザー: ・油もれ ・ネジのゆるみ、外れがある	有 無 -	・ドアの開閉速度変化によるケガ
	⑦ 丁番: ・ぐらつく、異音がある	有 無 -	・扉本体の外れによるケガ
網戸	⑧ 戸車: ・動きが重くなった、滑らかに動かない ・異音、雑音がある	有 無 -	・戸車のレールからのはずれ(落下) ・戸車の磨耗または破損等
ガラス	⑨ ・ガラスにひびがある	有 無 -	・ガラスの破損によるケガ
シーリング	⑩ ・シーリングがきれている	有 無 -	・漏水
		有 無 -	
		有 無 -	
		有 無 -
